**INSTITUTO POLITÉCNICO
DE VIANA DO CASTELO**

Reabilitação de Coberturas Tradicionais

Mestrado em Construções Civas
Especialização em Construções

Julho de 2014

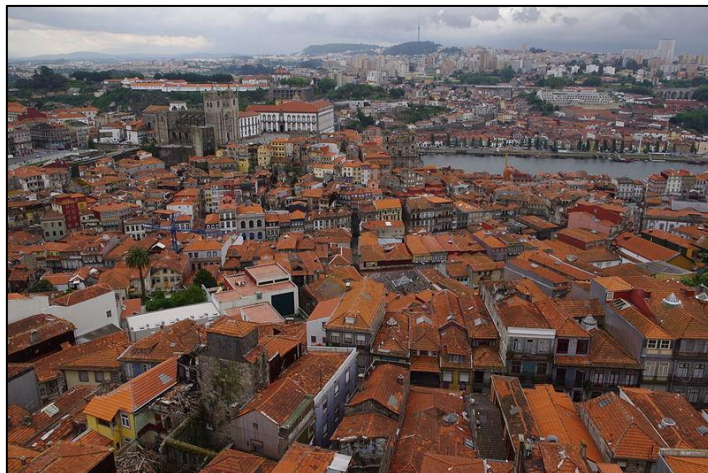
Figura 3-1 Coberturas tradicionais inclinadas

As coberturas de edifícios antigos apresentam uma grande variedade de soluções no que se refere à geometria, forma estrutural, materiais estruturais, revestimentos e isolamentos (figura 3.1).

As soluções construtivas adoptadas nessas coberturas variam caso se trate de coberturas inclinadas, coberturas em terraço ou planas, e coberturas curvas (abóbadas e cúpulas).

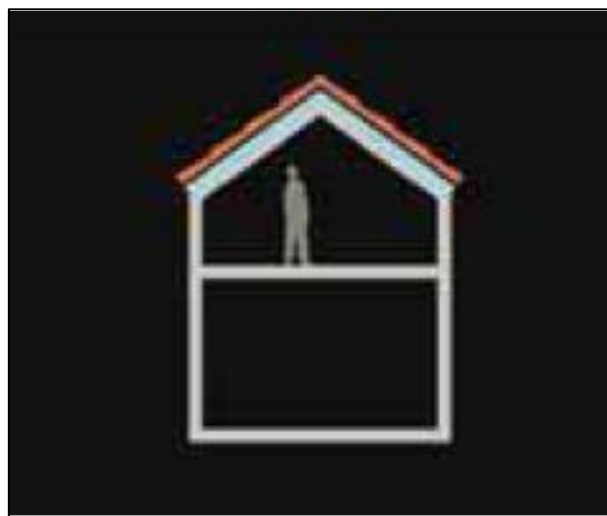
Figura 3-3 Cobertura inclinada com desvão habitável. [5]

Uma cobertura com esta configuração tem o isolamento a acompanhar a inclinação do telhado para protecção térmica de todo o espaço que se encontra confinado, uma vez que todo ele é passível de ser utilizado (figura 3.3).

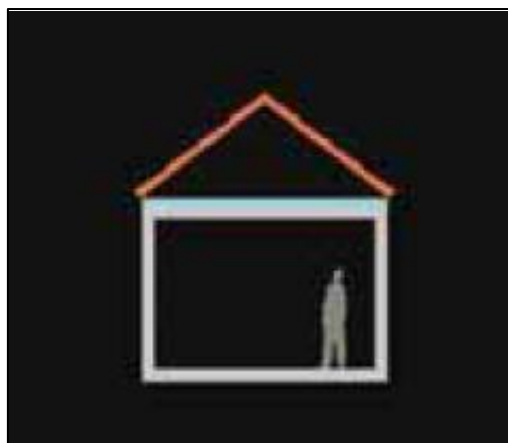
Figura 3-4 Cobertura inclinada com desvão não habitável [5]

Numa cobertura deste género o isolamento térmico deve ser colocado na face superior do tecto dos espaços habitados confinantes para permitir uma melhor ventilação do desvão e eliminar o consumo de energia adicional que seria necessário para tornar um espaço não utilizado confortável (figura 3.4).

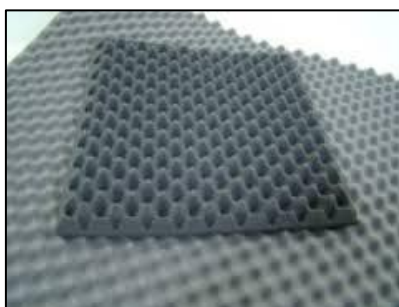
Figura 3-5 Isolamento acústico

A concepção dum isolamento acústico pressupõe a existência de dois espaços: o espaço no qual se localiza a fonte sonora e o espaço receptor onde se pretende ver minimizado o ruído vindo dessa fonte. Isolamento sonoro é a capacidade de certos materiais formarem uma barreira, impedindo que a onda sonora (ou ruído) passe de um compartimento para o outro, ou do exterior para interior (figura 3.5).

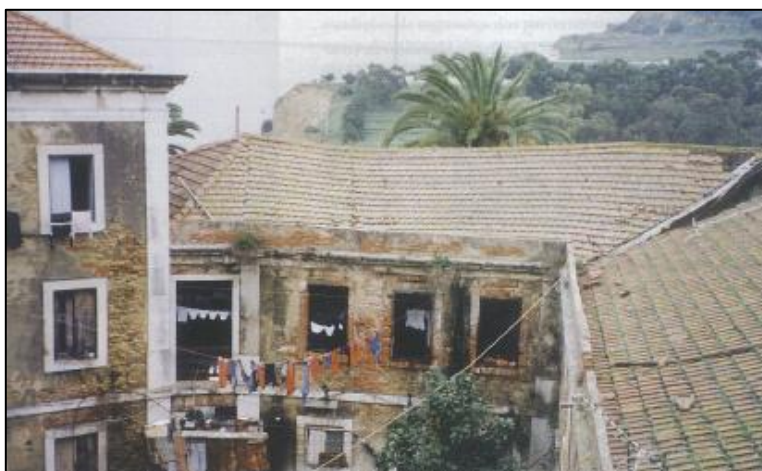
Figura 4-5 Coberturas de edifícios antigos

Uma patologia é o conjunto de anomalias que existem num determinado edifício. Uma anomalia é um erro ou defeito de um elemento cuja causa pode se dever a vários factores cuja identificação não é um processo fácil. As coberturas de edifícios antigos (figura 4.5) são talvez o elemento de construção que apresenta um quadro mais generalizado de anomalias. Muitos dos problemas detectados em coberturas são de origem remota, tendo deficiências de projecto e execução devido à inexistência de conhecimentos relativos a uma boa construção. Sendo a cobertura o elemento exposto continuamente às acções do meio ambiente, a existência de anomalias torna-se evidente e tem consequências graves. De todas estas consequências, as mais nefastas são provavelmente as relacionadas com a acção da humidade, que em última instância podem levar mesmo à ruína da cobertura. Hoje em dia raramente se encontra um edifício com mais de 100 anos que ainda possua a cobertura original devido às variadas intervenções que foram efectuadas ao longo dos tempos.

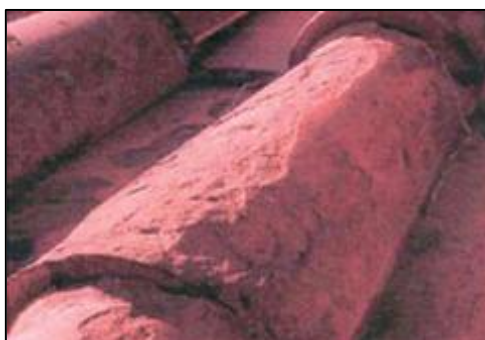
Figura 4-6 Exemplo de deterioração por acção do gelo-degelo

A absorção de alguma água por parte das telhas, associada à existência de temperaturas negativas, poderá permitir a formação de gelo no interior do elemento cerâmico. Este fenómeno, se associado a uma fraca ventilação da cobertura, não permitindo assim trocas de calor e humidade com o exterior, poderá provocar variações de volume e consequente fragmentação das telhas (figura 4.6). [8]

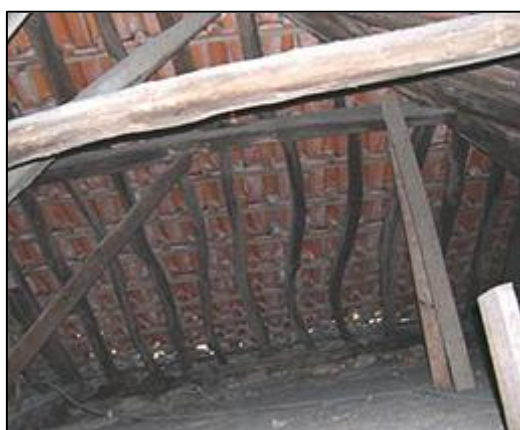
Figura 4-7 Deformação de madeira estrutural

A primeira hipótese consiste na deformação excessiva da madeira estrutural uma vez que a relação entre humidade e madeira é de longa data conhecida como favorecendo a deformação de estes elementos (figura 4.7). Pode no entanto dar-se o caso de também ocorrer uma deformação natural devido às características deste material, não se descartando igualmente a hipótese de um mau dimensionamento. Esta situação permite a penetração de água da chuva levando a uma maior deformação dos elementos e provocando perda de secção ou degradação da resistência.

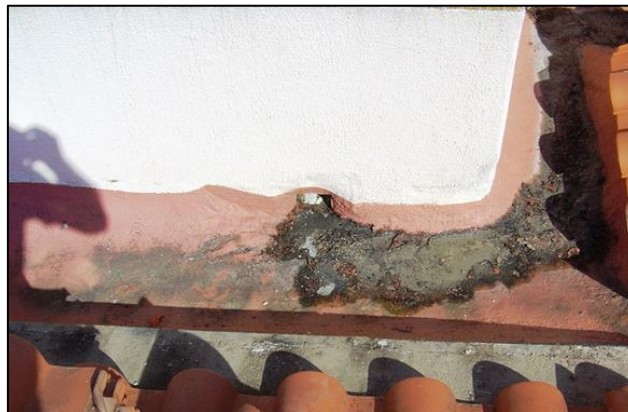
Figura 4-8 Entupimento em sistema de drenagem pluvial

A segunda hipótese tem como principais motivos o mau dimensionamento, descuido ou até mesmo ausência de manutenção do sistema de drenagem de águas pluviais, dando assim origem a entupimentos (figura 4.8) ao longo dos componentes da rede, tais como caleiras algerozes ou remates com elementos emergentes (como edifícios confinantes ou platibandas). Esta situação leva por vezes à falta de alguns elementos devido a desprendimentos/quedas ou mesmo à necessidade de os retirar por motivo de apodrecimento.

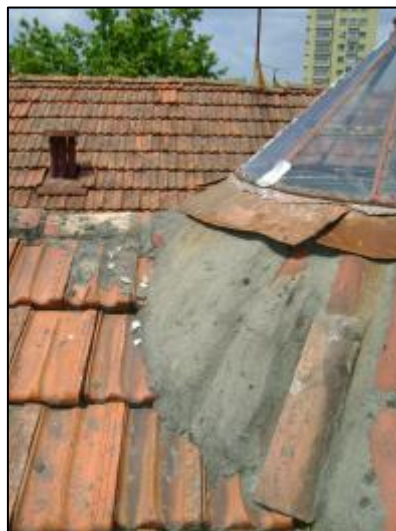
Figura 4-9 Argamassa excessiva [7]

A terceira e última hipótese refere-se a infiltrações que resultam das deficiências do material de revestimento e que podem ter várias origens desde telhas quebradas ou deslocadas, até ao aumento do peso da cobertura (figura 4.9) ou à acumulação de musgos e detritos (figura 4.10).

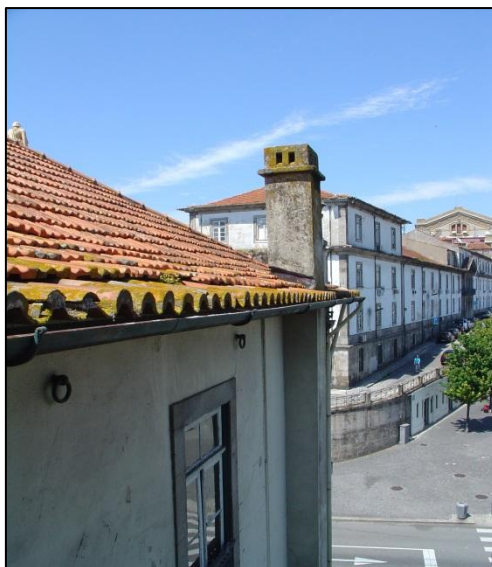
Figura 5-8 Deformação da cobertura

O método de detecção de patologias mais usado neste estudo foi o método de análise visual, tendo-se para o efeito efectuado visitas ao local obtido o correspondente registo fotográfico. Refira-se que as anomalias encontradas são de diversa ordem, desde a degradação e deformação da estrutura em madeira, até à acentuada deformação e degradação do revestimento em telha cerâmica, passando por igual degradação verificada ao nível do sistema de recolha e drenagem de águas pluviais. Em face do mau estado de conservação geral da cobertura e da utilização pretendida para o seu desvão (exigindo a maximização do pé-direito livre), foi decidido pelo não aproveitamento da cobertura existente, quer ao nível do revestimento e sistema de drenagem, quer ao nível da estrutura. Assim, e como já referido, foi tomada a opção por uma estrutura metálica construída de raiz, sobre a qual assentará um sistema de revestimento isolado pelo interior, no pressuposto da integral substituição do sistema de drenagem de águas pluviais.

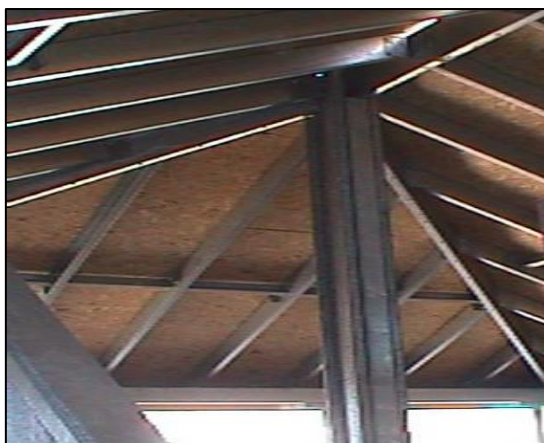
Figura 5-11 Estrutura metálica

No processo de reabilitação de uma cobertura devem ser definidos os vários elementos a executar, tais como, o tipo de estrutura, o tipo de revestimentos e o tipo de isolamento e acabamento interior. Em relação ao tipo de estrutura, está previsto que esta seja do tipo metálico (figura 5.11), com perfis metálicos HEA 180 e madres Z170x2.0 (figura 5.7)

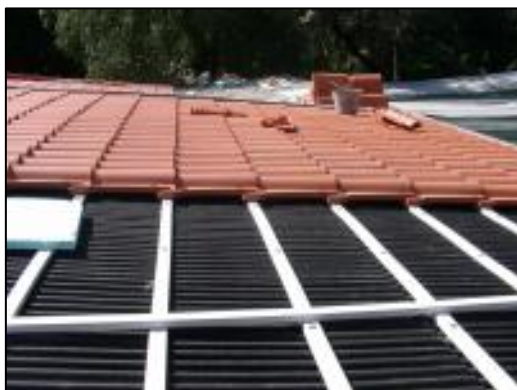
Figura 5-14 Subtelha em coberturas inclinadas

A subtelha, seja deste ou doutro tipo, pode ser aplicada em qualquer tipo de estrutura, logo, pode ser aplicada na estrutura metálica do caso em estudo, ou numa estrutura de madeira mais tradicional. A aplicação da subtelha depende do tipo de telha que se deseja colocar: telha de canudo, telha lusa ou telha marselha. A situação mais favorável à aplicação deste produto passa pela aplicação em estruturas/suportes que garantam que não haja deformações excessivas devido à sua flexibilidade.

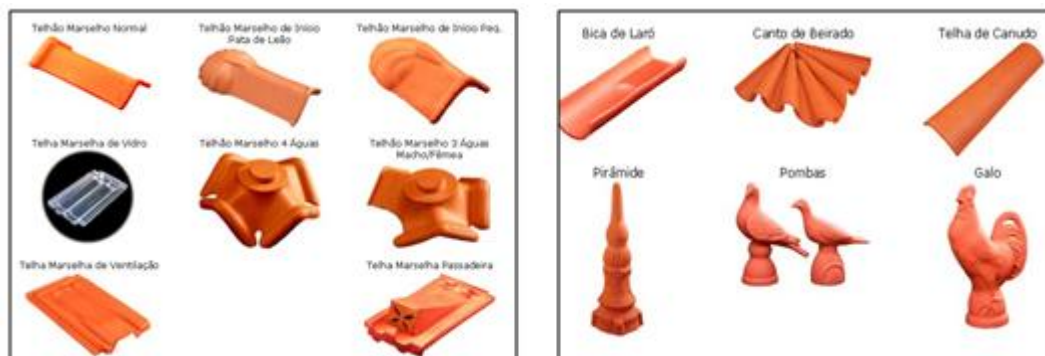
Figura 5-155 Acessórios para telha Marselha

Apresentam-se também na figura 5.15 os vários tipos de acessórios que se utilizam nas coberturas em telha cerâmica. Para cada remate e para cada tipo de telha deverá ser seleccionado um acessório específico.

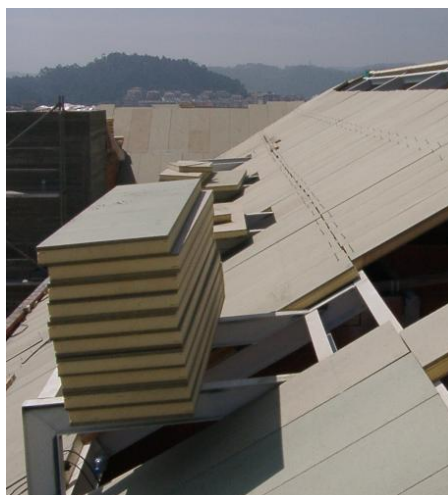
Figura 5-166 ONDUTHERM Painel Sandwich [19]

- Face superior: Aglomerado hidrófugo;
- Núcleo: Poliestireno extrudido;
- Face inferior: Variável - friso de abeto, fibras de madeira orientadas, gesso cartonado, aglomerado hidrófugo, cimento-madeira.

As características relevantes dos painéis, em termos de cargas admissíveis e em termos de desempenho térmico são as constantes no Quadro 5.2.

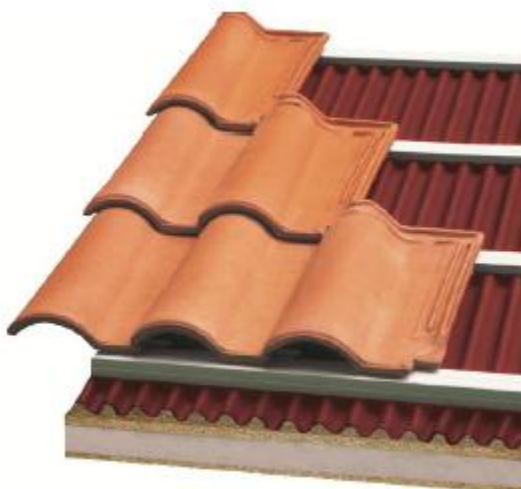
Figura 5-177 Solução para o sistema de cobertura

O revestimento previsto para a cobertura será em telha cerâmica do tipo Marselha, sob a qual será colocada subtelha Onduline (figura 5.17). Um sistema desta natureza, associado a uma estrutura integralmente metálica (inclusive no que toca ao ripado), garante a autenticidade desejada para o revestimento aliada a um elevado nível de isolamento térmico, a uma garantia de protecção contra a humidade e a uma adequada ventilação, Em face do tipo de estrutura adoptado, é simultâneamente assegurada a baixa deformabilidade da solução de cobertura.
